## LA PLANIFICACIÓN DE LAS INFRAESTRUCTURAS: UN ASPECTO ESENCIAL EN LA GESTIÓN DEL PATRIMONIO PALEONTOLÓGICO

**Palabras clave:** Icnita, infraestructura, La Rioja, patrimonio paleontológico, protección.

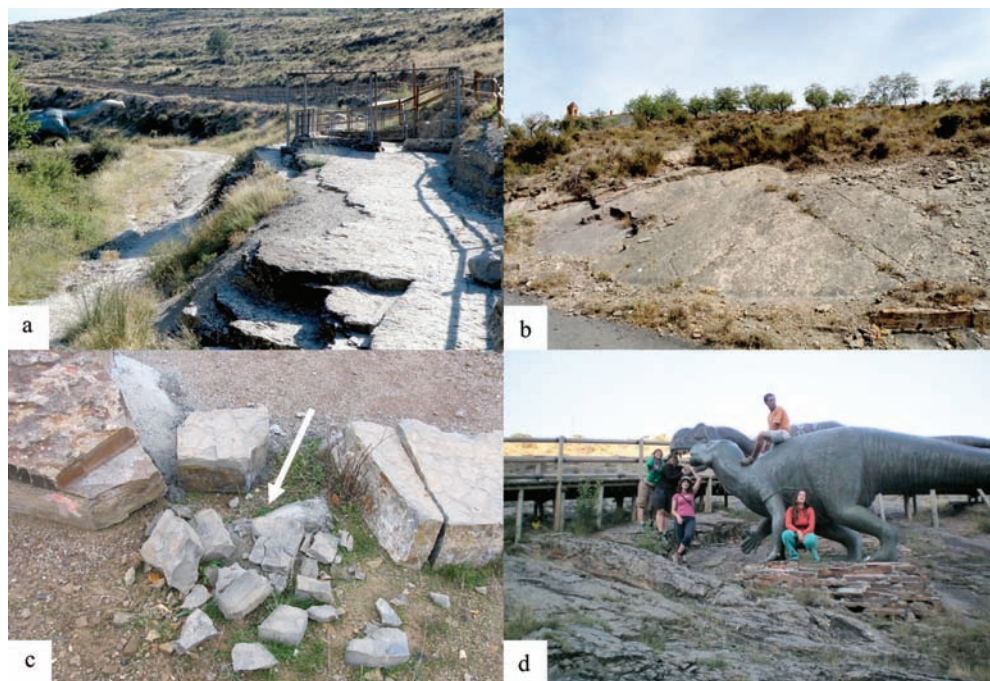
Figura 1. a) Vista general del yacimiento de Valdecevilla en Enciso con diferentes infraestructuras. b) Yacimiento de El Villar (Igea) con muro de contención en su parte inferior. c) Bloque con contenido icnítico, señalado con una flecha, destrozado por completo en el punto de interpretación paleontológica junto al yacimiento de Valdebrajes (Cervera del Río Alhama). Fotografía cedida por F. Pérez-Lorente e I. Díaz-Martínez. d) Grupo de turistas fotografiándose con las reproducciones situadas dentro del yacimiento de La Virgen del Campo en Enciso.

Respecto a las infraestructuras de acceso, un caso reseñable son los yacimientos con elementos que facilitan la accesibilidad al público, como es el caso de Valdecevilla de Enciso (Figura 1.a). Este lugar cuenta con parking, escaleras, senda, barandillas de acceso y postes de señalización, además de otras infraestructuras de protección (ej., cercado, cubierta...), información (ej., paneles) y uso turístico (ej., seis réplicas de dinosaurios). Este elevado número de elementos actúa como reclamo, convirtiéndolo en uno de los yacimientos más visitados de La Rioja, lo que unido a su inclusión en varias rutas turísticas, como la «Senda de los Dinosaurios», supone la intensificación de la presión de carga a la cual se encuentra sometido el yacimiento.

Con referencia a las infraestructuras de protección, en el yacimiento de El Villar (Igea) se construyó un pequeño muro de contención (Figura 1.b). Este elemento, lejos de proteger, se situó sobre la superficie del yacimiento ocultando parte de su contenido y separando icnitas pertenecientes a un mismo rastro. Además, su presencia intensifica la acción del agua en una parte del yacimiento ya que actúa como canal, sirviendo también de soporte para el acúmulo de gran cantidad de rocas

y terrígenos rodados por la acción de la gravedad desde partes altas del yacimiento. Esta acumulación está provocando la formación de un suelo y el crecimiento de vegetación, acrecentándose así la acción de la actividad biológica en el lugar.

Acerca de las infraestructuras de información, un ejemplo de referencia es el Punto de interpretación paleontológica de Valdebrajes (Cervera del Río Alhama) (Figura 1.c), que se articuló en torno a la exposición de 23 piezas con icnitas y estructuras sedimentarias halladas durante las obras de ampliación de la carretera Arnedo-Cervera del Río Alhama. La existencia de piezas sueltas, muy accesibles y atractivas, ha propiciado la aparición de conductas vandálicas que han supuesto la destrucción parcial (rotura y robo) de los elementos expuestos.

Por último, la mayoría de las infraestructuras de uso turístico intensifican la presión de carga que experimentan los yacimientos, pero son aquellas que se sitúan dentro de los mismos las que pueden generar una degradación directa del mismo. Un ejemplo de este último caso es el yacimiento de La Virgen del Campo, sobre cuya superficie se han situado dos réplicas simulando una pelea entre un dinosaurio herbívoro y otro carnívoro (Figura 1.d). A pesar de las infraestructuras de protección del propio yacimiento (pasarela, barandillas y mirador) y de que las réplicas se encuentran sobre una peana, los turistas se adentran en el yacimiento para fotografiarse junto a estos llamativos elementos.
